農作業死亡事故

事故事例に学ぶ

トラクター事故防止 対策

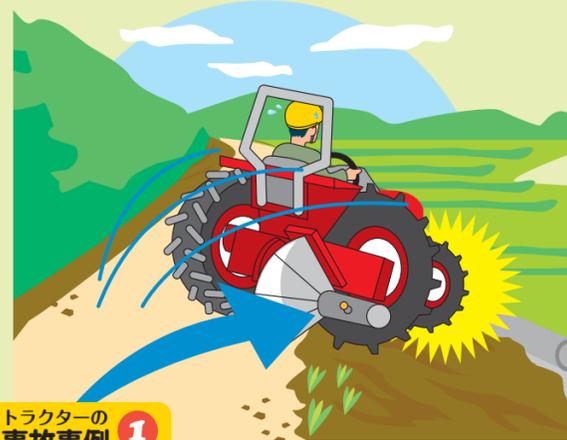
トラクターの事故事例 ①

トラクターにあぜ塗り機を装着して、農道から1.5m下の水田に、法面角度30~35度のあぜを近道して斜めに入ろうとした。バランスを崩したトラクターは、U字溝の上に仰向けに転落。シートベルトを装着していなかったため、トラクターから投げ出されU字溝の角で頭を強打した。

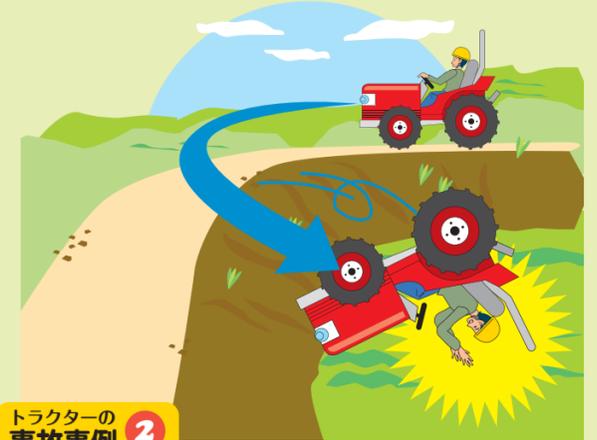
トラクターの事故事例 ②

トラクターで移動中、ゆるい下り坂のカーブの手前で減速のためブレーキを踏んだ。しかし左右独立のブレーキペダルを連結していなかったため片ブレーキとなり、急旋回したトラクターは水田へ転落。トラクターから投げ出され安全フレームと水田の隙間に。幸い腰の打撲のみで済んだが、さらにシートベルトをしていれば...
