農作業死亡事故

事故事例に学ぶ トラクター事故防止 対策

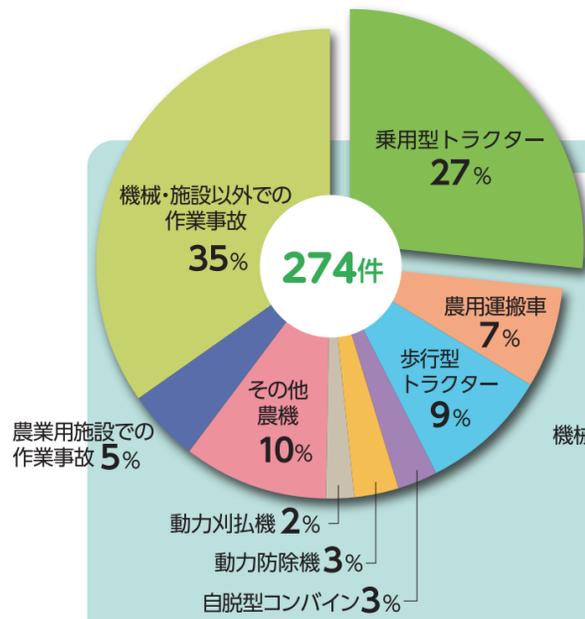
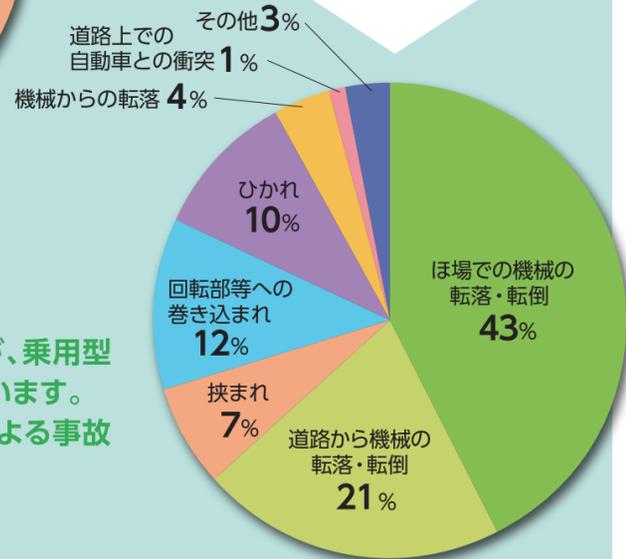
農作業死亡事故の内訳 (平成30年)

毎年、全国で約100名の方が、乗用型トラクターの事故で亡くなっています。
なかでも機械の転倒・転落による事故が目立っています。

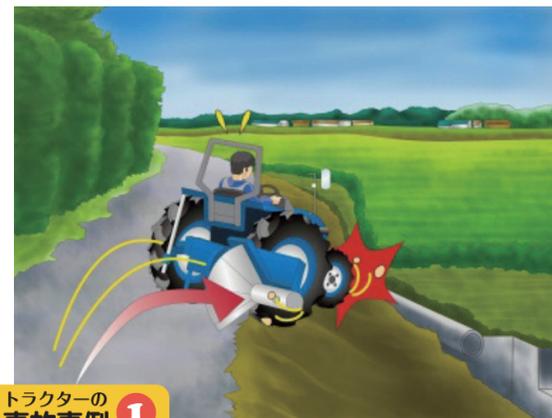
トラクターの事故事例 1

トラクターにあぜ塗り機を装着して、農道から1.5m下の水田に、法面角度30~35度のあぜを近道して斜めに入ろうとした。バランスを崩したトラクターは、U字溝の上に仰向けに転落。シートベルトを装着していなかったため、トラクターから投げ出されU字溝の角で頭を強打した。

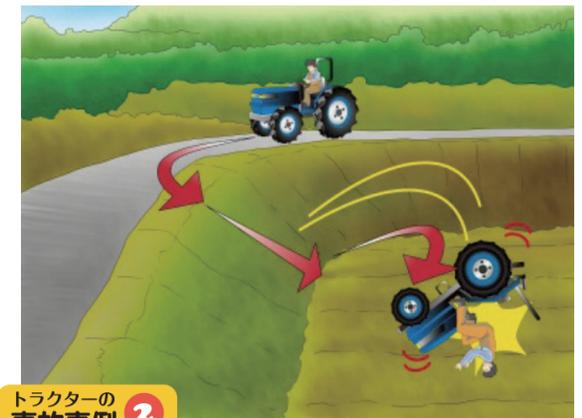
トラクターの事故事例 2

トラクターで移動中、ゆるい下り坂のカーブの手前で減速のためブレーキを踏んだ。しかし左右独立のブレーキペダルを連結していなかったため片ブレーキとなり、急旋回したトラクターは水田へ転落。トラクターから投げ出され安全フレームと水田の隙間に。幸い腰の打撲のみで済んだが、さらにシートベルトをしていれば身体を守ることができたのに…。

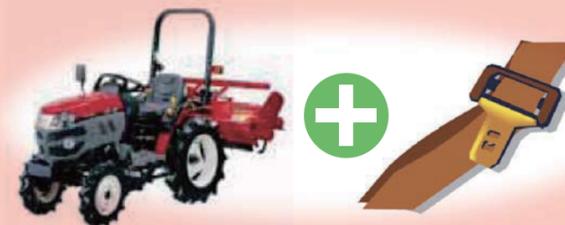
安全キャブ・フレームのあるトラクターでは、シートベルトを装着することで、安全域の中に身体を固定でき、転倒した際に身体を守ることができます。

安全フレーム付きトラクターでのシートベルト着用を徹底しましょう。
